## Les pintures gòtiques originals del segle XIV de l'edifici històric de l'Ajuntament ja llueixen

- » Finalitza la restauració del primer dels sostres on es van trobar decoracions pictòriques d'entre 1371 i 1567 vinculades a la construcció del Saló dels Cent Jurats, l'actual Saló de Cent
- » Un equip de sis restauradores ha treballat des del juny passat per recuperar completament la pintura original de 14 m2 del pati de l'entrada de la seu consistorial, que mostra el primer escut pintat de Barcelona que es coneix
- » S'està recuperant un sostre més al pati i un altre a la planta noble de Sant Jaume, i l'Ajuntament ha destinat fins ara 2,4M€ a les tasques de diagnosi i conservació d'aquests elements

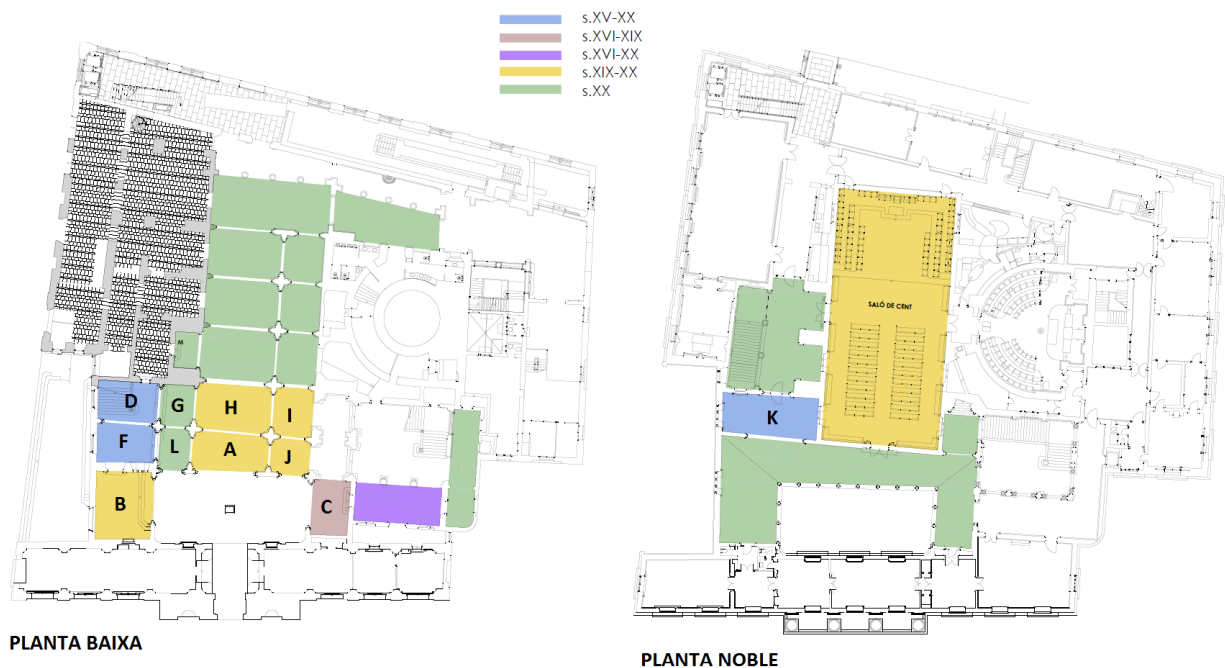
*Plànols dels sectors de la planta baixa i la planta noble de l'edifici consistorial on s'han trobat els sostres amb pintures amb valor històric (marcats amb lletres).*

El juny passat van començar els treballs de recuperació dels primers enteixinats. El primer que s'ha acabat és al pati de l'entrada de l'edifici de Sant Jaume –àmbit J a la imatge–, i ha permès recuperar 14,09 m2 de superfície en planta i 24,59 m2 de superfície desplegada. Actualment s'està treballant en un altre àmbit al pati –el C– que acabarà al maig, i a finals d'any se n'enllestirà un altre a la planta noble –el K–. I està previst iniciar pròximament una primera intervenció al Saló de Cent.

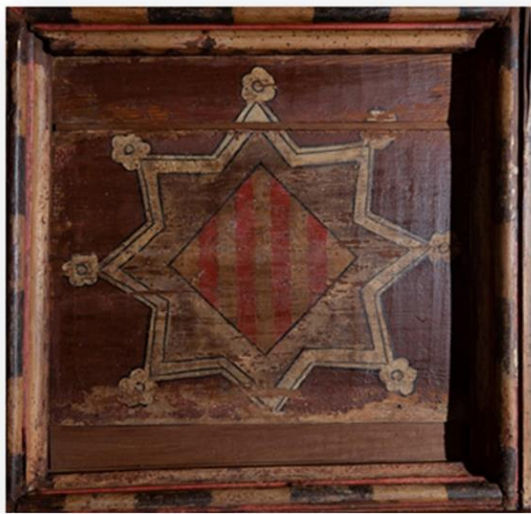
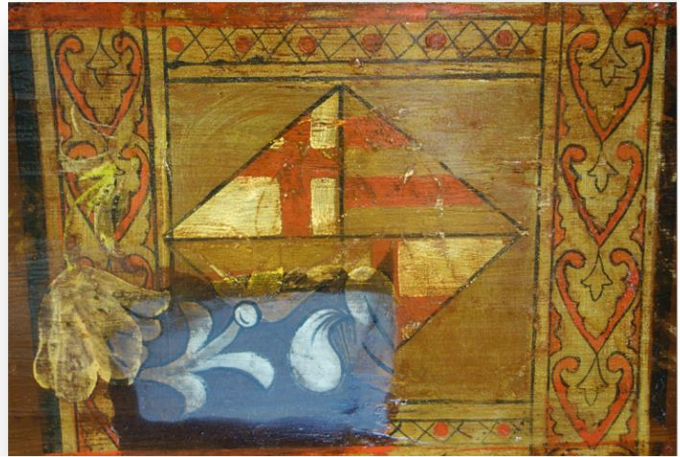
Les pintures recuperades mostren la combinació de dos senyals heràldics o escuts diferents. Un és l'escut reial, definit a partir d'una losange o rombe que circumscriu els quatre pals vermells sobre fons daurat, propi de la corona d'Aragó però que també és alhora el senyal de la Casa de Barcelona. I l'altre motiu heràldic mostra el que ara es podria considerar com el primer escut pintat conegut de Barcelona, amb el rombe dividit en quatre quaters on apareixen la creu de Sant Jordi –a dalt a l'esquerra i a baix a la dreta– en combinació amb els pals vermells de l'escut reial –dos a dalt a la dreta i dos a baix a l'esquerra–.

*Els dos escuts recuperats al sostre ja finalitzat: a l'esquerra, l'escut reial propi de la Corona d'Aragó i alhora senyal de la Casa de Barcelona, i a la dreta, el primer escut pintat de la ciutat (amb una part del repintat que hi ha hagut fins ara).*

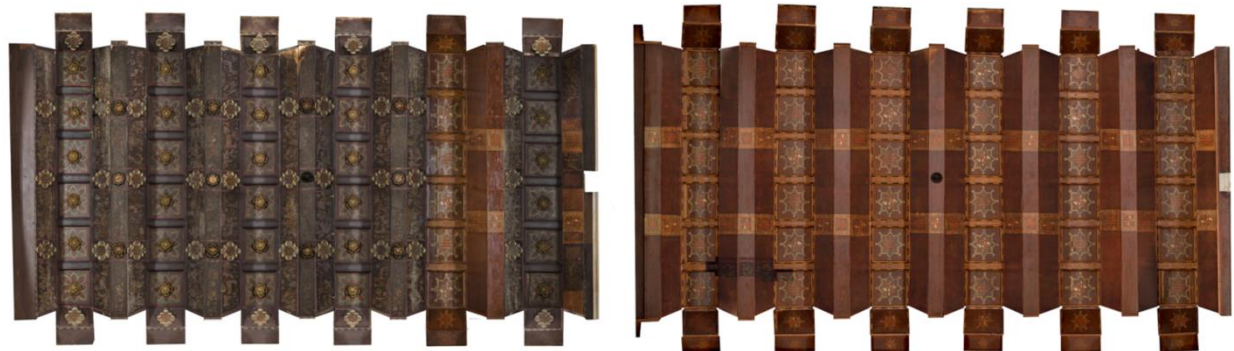
*El primer sostre recuperat, a l'esquerra encara amb bona part de les pintures que tapaven les originals, i a la dreta ja completament restaurat.*

En les tasques de conservació hi ha intervingut un equip de sis restauradores. El procés inclou feines com la neteja i desinfecció dels sostres, la fixació de les capes de preparació i pictòriques, l'extracció i embalatge dels elements ornamentals en relleu fets el 1929, la recuperació de la decoració original, el tractament dels suports i claus oxidats i l'aplicació d'una capa de protecció, entre altres. A més, en les proves de diagnosi prèvies es va comptar amb la col·laboració de l'Àrea de restauració i conservació preventiva del Museu Nacional d'Art de Catalunya (MNAC) i del Centre de Restauració de Béns Mobles de Catalunya (CRBMC).
